Bardufoss brannstasjon BRP

B bygg.no/article/1325281

12.09.2017

Prosjekttype: Brannstasjon, BRP (Brann-Redning – Plass-tjeneste)

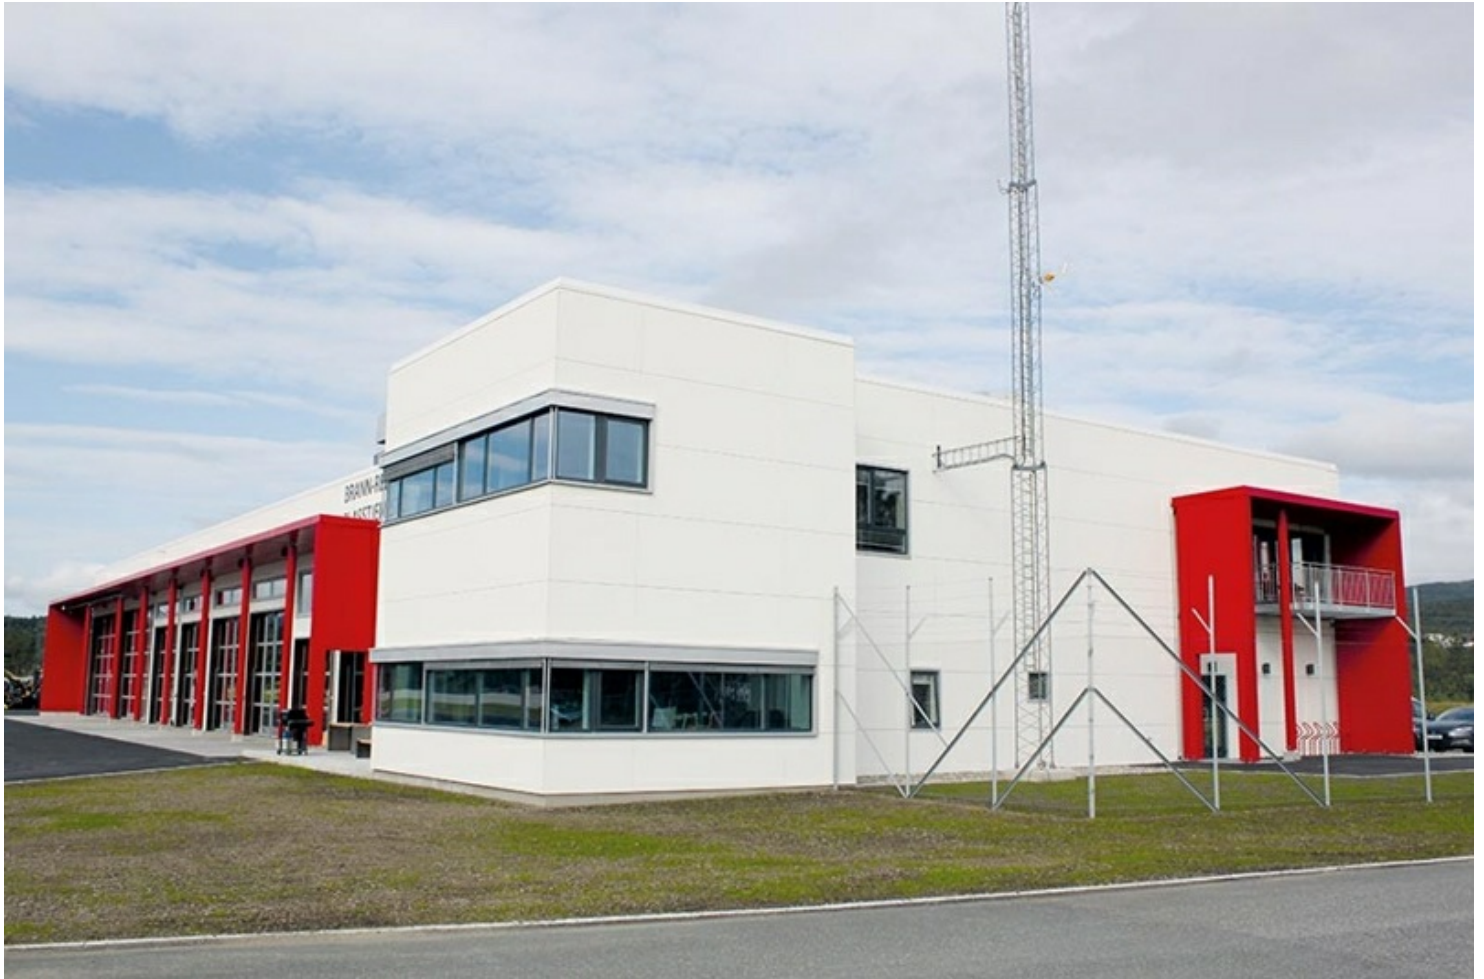
Sekundet etter at overlevering av brannstasjonen var signert kjørte brannbilene inn i bygget ved Bardufoss

flystasjon.
